Vermeintliche Inlaylockerung

Fallbericht

Supposed inlay loosening

Case report

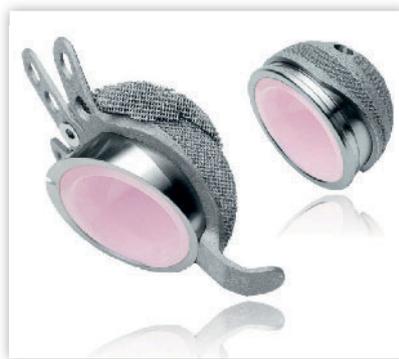
Abbildung 1 Lima-Delta-Revisionspfanne. Die vorliegende Delta-TT-Revisionspfanne besteht aus einer Stützschaale mit Schraublöcherungen, Hemisphärischen Modulen sowie PE-Randinlay. In der Implantatdarstellung zeigt der Rand der Inlayerhöhung nach lateral.

Innerhalb eines Monats kam es zu 2 Luxation der Hüftgelenkprothese, sodass ein Pfannenwechsel auf eine Lima Delta One Pfanne (Abb. 1) und einen 5 XI Merete Adapter in der operierenden Klinik erfolgte. Darunter zeigten sich stabile Verhältnisse, allerdings klagte der Patient über eine persistierende Bewegungseinschränkung und Schmerzen im Bereich des rechten Hüftgelenks.

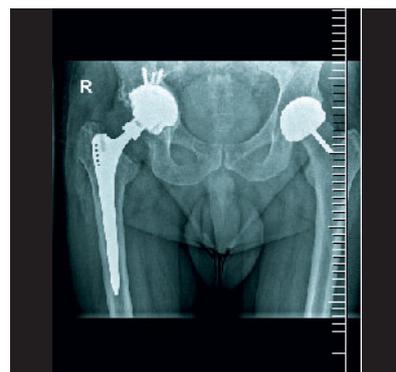
Abbildung 2 Nativ-radiologischer Befund der Beckenübersicht bei vorliegender Falldarstellung. Z.n. Hüftendoprothese rechts mit Verschraubung im Pfannendach. Saumbildung am Unterrand der Gelenkpfanne, hier kann eine dezente Lockerung nicht ausgeschlossen werden. Links Z.n. McMinn-Prothese in unauffälliger Lage.

Nativradiologisch stellte sich eine dezente Saumbildung im Bereich der Gelenkpfanne und nicht sicher auszuschließende Pfannen-/Inlaylockerung dar. Weiterhin war anhand des nativen Röntgenbilds nicht klar, ob das Pfanneninlay regelrecht positioniert war (Abb. 2). In der anschließenden CT-Untersuchung der Hüfte zeigten sich keine sicheren Lockerungszeichen und ebenso die nicht sicher regelrechte Lage des Pfanneninlays (Abb. 3).

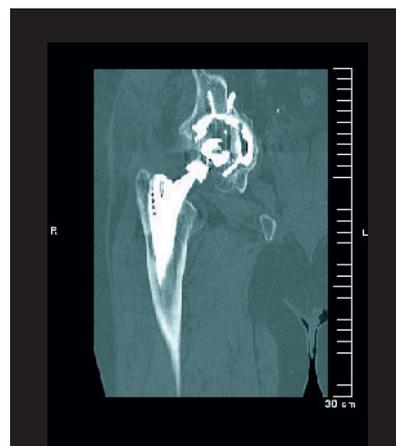
Abbildung 3 CT-radiologischer Befund in der weiterführenden Diagnostik. Dargestellt ein exemplarischer Frontalschnitt bei einliegender Prothese. Es zeigen sich keine sicheren Lockerungszeichen des Pfannenlagers. Die Position des Pfanneninlays zur Pfannenschale war ebenfalls nicht sicher beurteilbar.

Es erfolgte die Arthrotomie des rechten Hüftgelenks. Inspektorisch zeigte sich hierbei keine Inlaylockerung oder -abrieb, lediglich eine gewisse Malrotation des Inlays. Bei fest sitzender Konusverbindung zwischen Inlaymetallring und
